邵阳市邵阳县高新区金拓科技发展有限公司“4·12”
一般基坑坍塌事故

调
查
报
告

市政府事故调查组

2024年6月

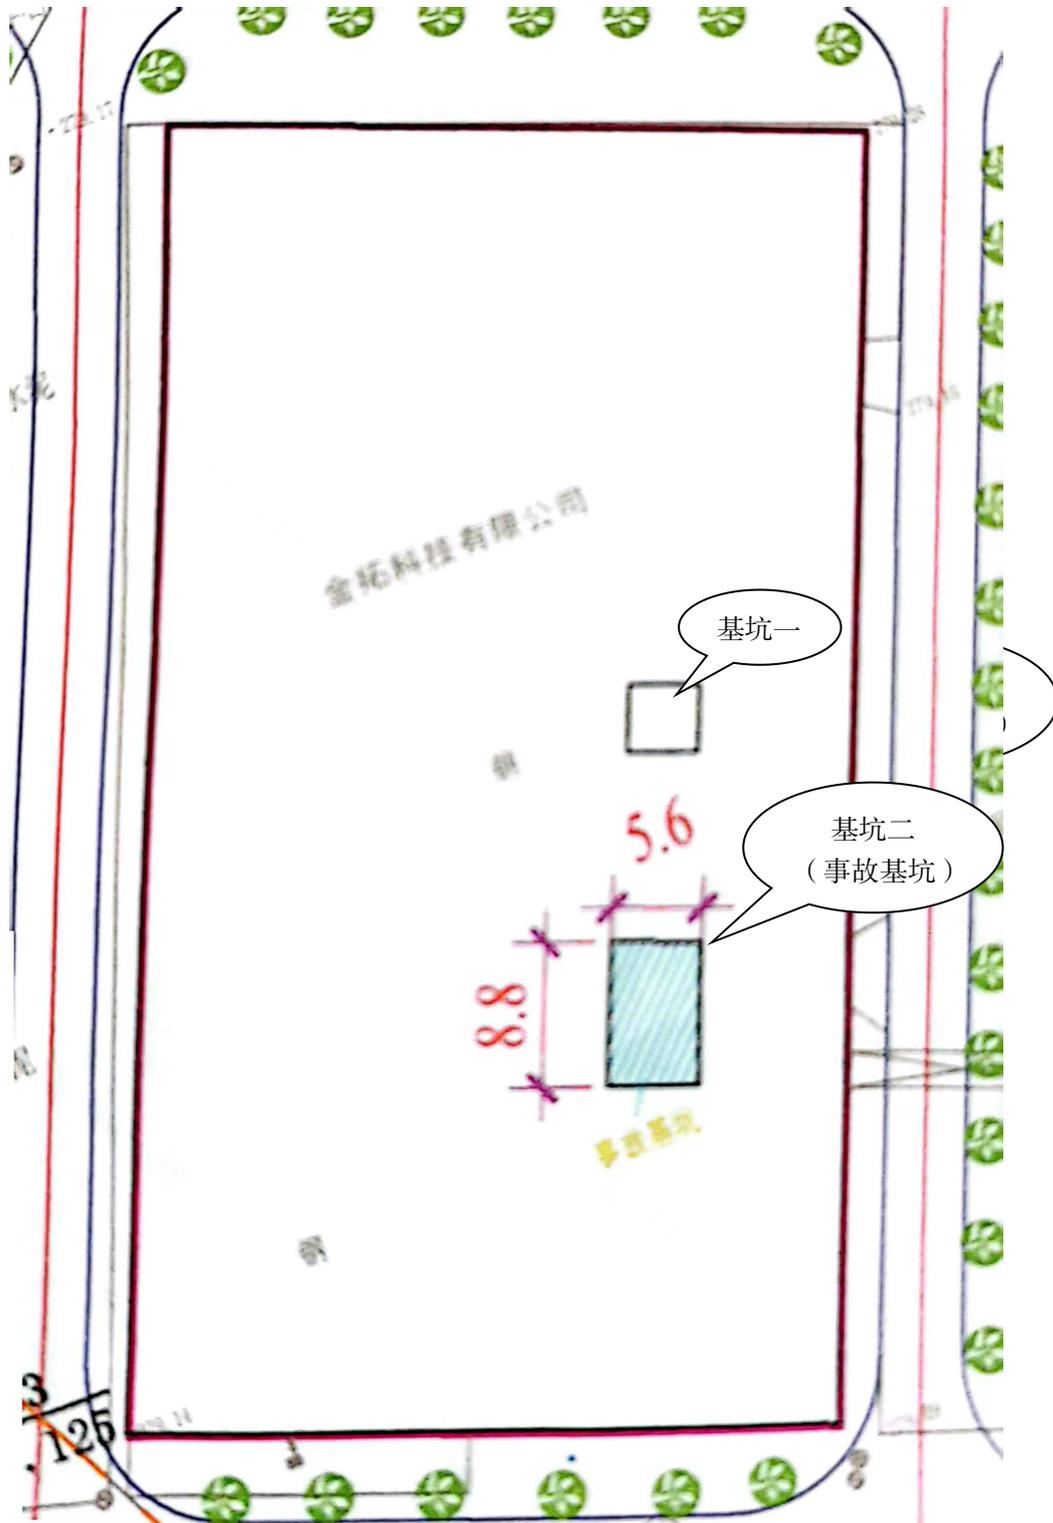
图一

经现场踏勘，事发厂房内共开挖两个并列基坑，基坑位于金拓公司超细粉车间内，车间长80米，宽21.2米，边高11米。涉事基坑（基坑二）位于该车间中部偏东南位置（图1）。但经现场测量、询问及调阅相关资料，事故基坑开挖尺寸为长8.8米、宽5.6米、深5.42米，均为垂直开挖（放坡系数为0），基坑开挖后，未对基坑四周设置有效的基坑支护

措施。事故发生时，该基坑内生产设备基础钢筋及模板已安装完毕，准备浇筑混凝土。
